Opmålingsrapport - Amager, Nordfyn og Odense

Jørn Bjarke Torp Pedersen & Aart Kroon
27-05-2010

Opmålingsrapport

Amager, Nordfyn og Odense.

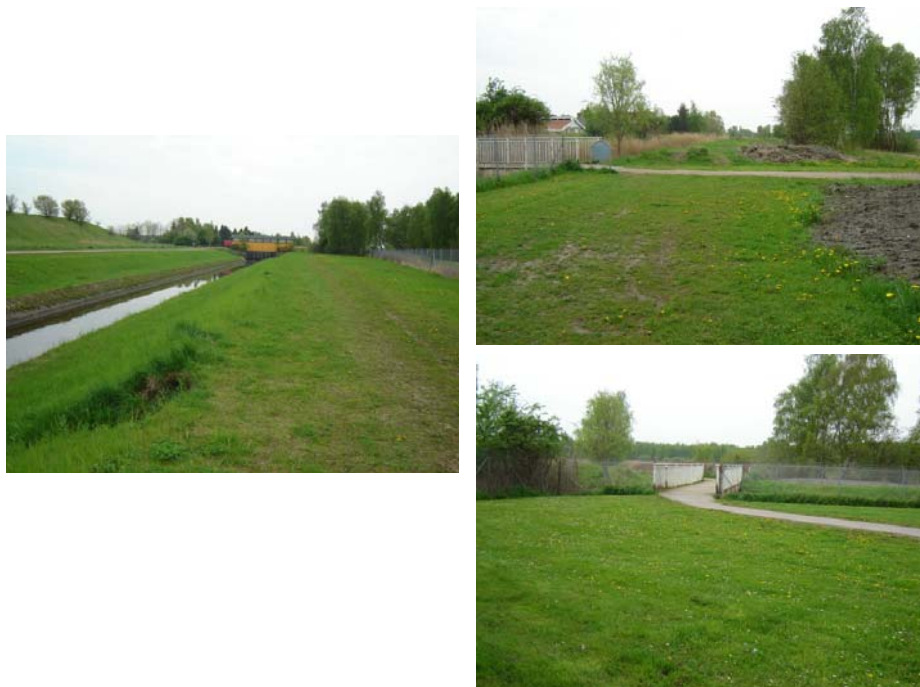
Fig 3. Billeder af området omkring H. Til venstre ses en pumpestation, til højre en gang/cykelbro.

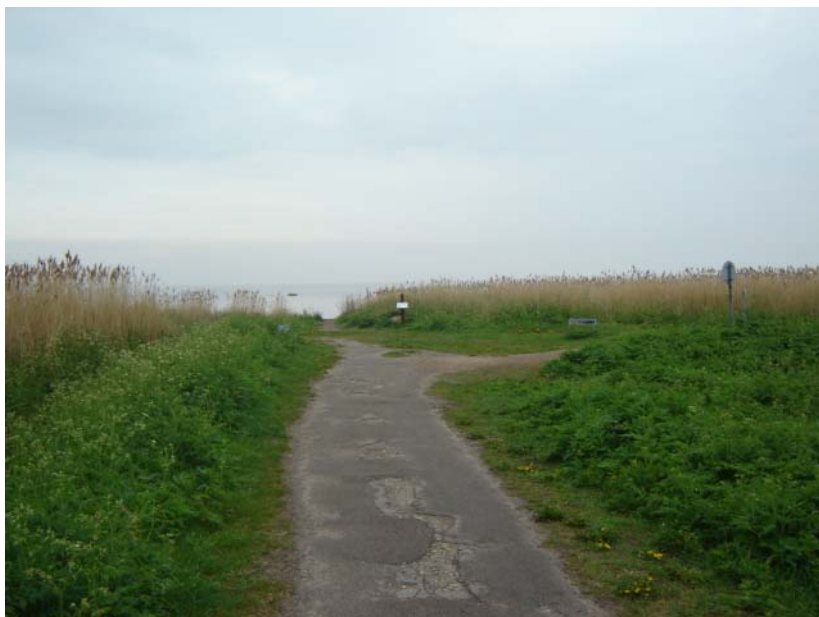
Fig 8. Billede af området omkring N. Billedet er taget sydover mod havet.

målingstidspunktet var vegetationen ødelagt på dette sted, muligvis som et resultat af kørsel i området.

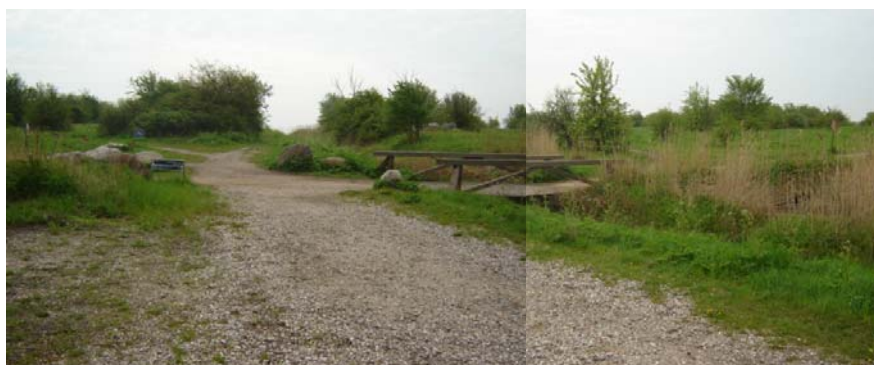
Fig 12. Billede af området omkring N. Billedet er taget mod sydøst.

Højre: Afvigelse (meter) mellem indmålte højder og højder udtrukket fra DTM. Der er generelt forholdsvis god overensstemmelse mellem DTM og opmålingerne. Den største afvigelse (0,78m) forekommer i området sydøstlige del på skråningen mod kanalen.

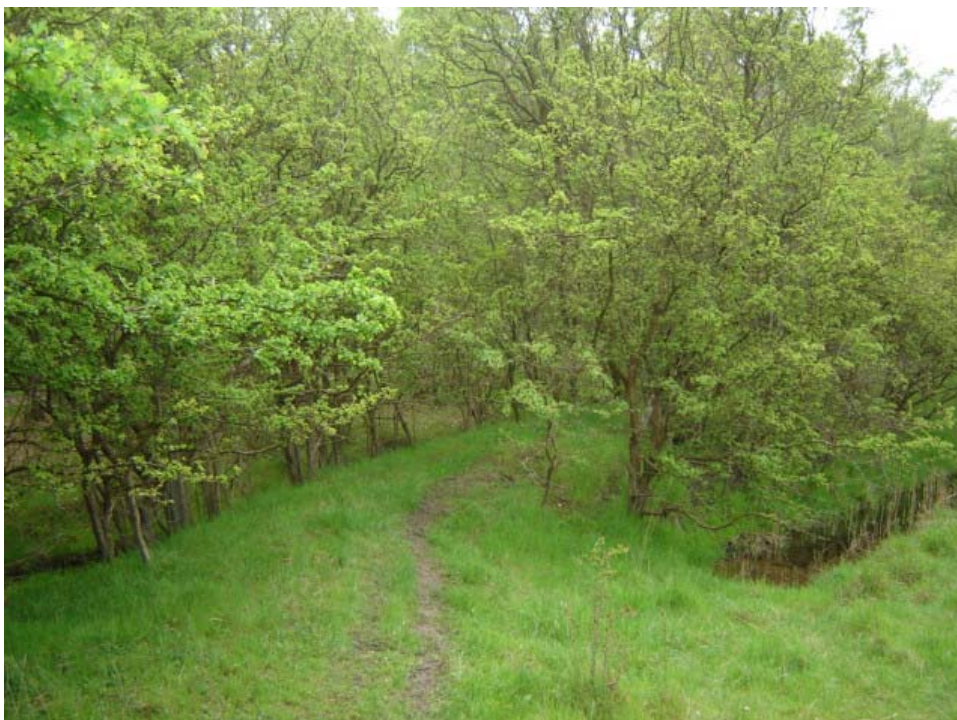
Fig 16. Billede af området omkring L. Billedet er taget mod syd.

Højre: Afvigelse (meter) mellem indmålte højder og højder udtrukket fra DTM. Der er i dette område kun indmålt 3 punkter. Det skyldes dårlig forbindelse mellem satellitter og GPS, sandsynligvis forårsaget af de mange træer på diget.

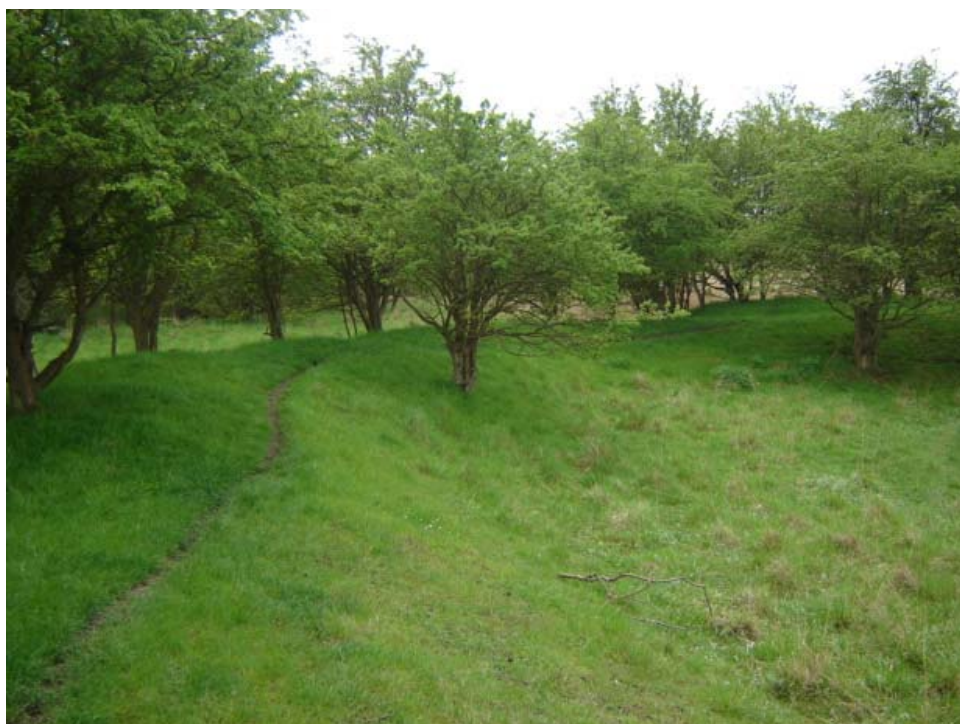
Fig 20. Billede af området omkring K. Billedet er taget mod syd.

Højre: Afvigelse (meter) mellem indmålte højder og højder udtrukket fra DTM. Der er afvigelser op til 0,36m. Samtlige afvigelser er positive.

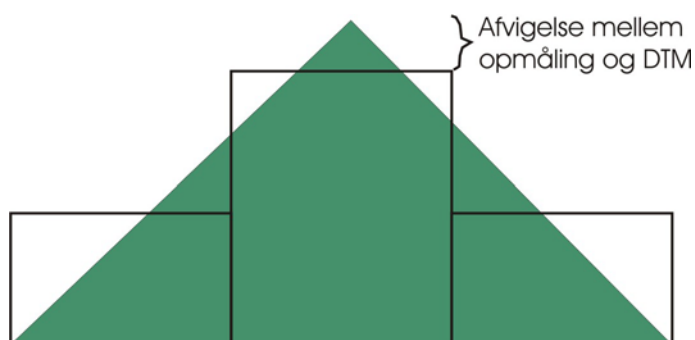
Fig 22. Kote på profil udtrukket fra DTM langs indmålte punkter, samt koten på indmålte punkter. Samtlige indmålte punkter er højere end DTM. Denne afvigelse er forventelig, da det er digekronen der er indmålt. DTM's repræsentation af diget i 1,6x1,6m cellen vil ikke nødvendigvis afspejle digets højeste punkt. Problematikken er skematiseret i Fig 23.

Fig 23. Forskel mellem virkelig dige topografi (grøn trekant) og digets repræsentation i DTM (sorte bokse)

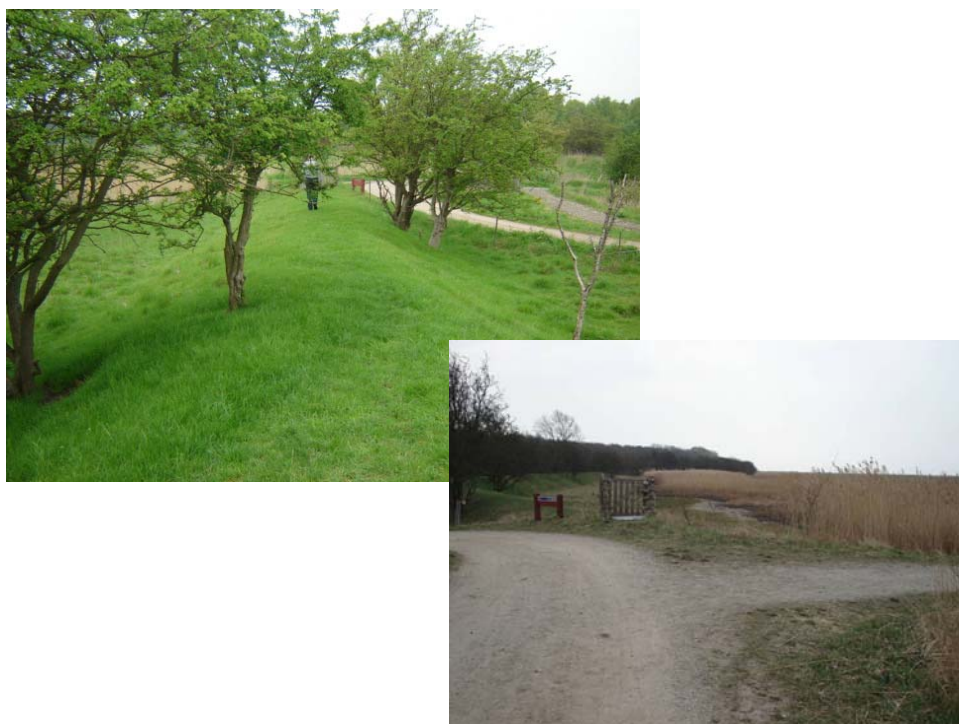
Fig 26. Billeder af området omkring J. Billedet til venstre er taget mod nord, det til højre mod syd.

Højre: Afvigelse (meter) mellem indmålte højder og højder udtrukket fra DTM. Der er fin overensstemmelse mellem DTM og opmålingen i områdets nordlige

del (på stien), mens der er afvigelser op til 0,36m på diget i områdets sydlige del. På diget er samtlige afvigelser positive.

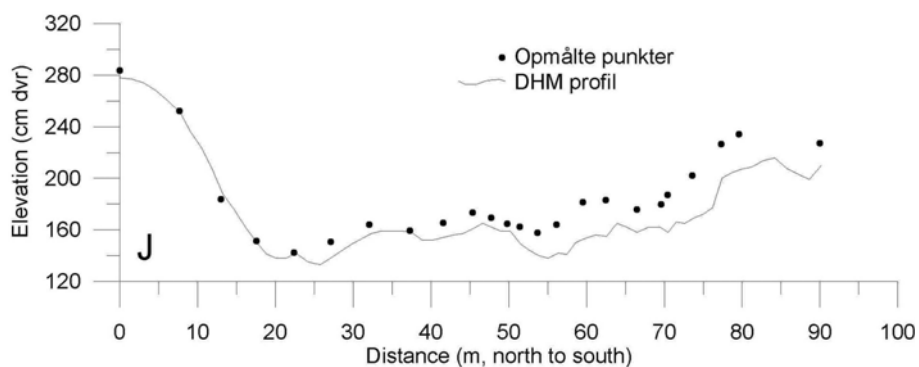
Fig 28. Kote på profil udtrukket fra DTM langs indmålte punkter, samt koten på indmålte punkter.

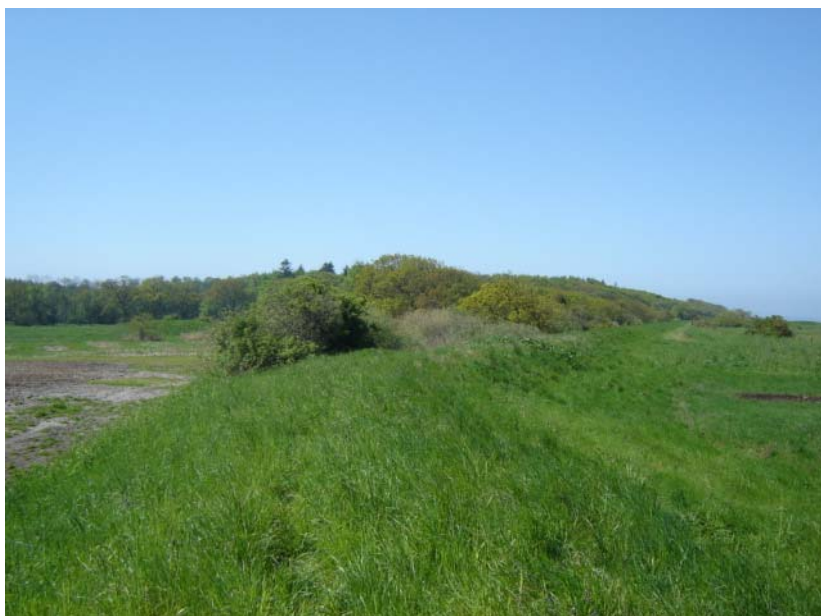
Fig 31. Billede af området omkring A. Billedet er taget mod sydvest.

Højre: Afvigelse (meter) mellem indmålte højder og højder udtrukket fra DTM. Der er afvigelser på op til 1,44m. Samtlige afvigelser er positive.

Fig 33. Kote på profil udtrukket fra DTM langs indmålte punkter, samt koten på indmålte punkter. Diget burde være sikret til 2m DVR. Diget er opfyldt i efteråret 2006 (dvs efter at DTM er optaget) og afvigelsen mellem DTM og opmålingen er derfor forventelig. Her skyldes afvigelsen således ikke nødvendigvis en egentlig fejl i DTM, men snarere en manglende opdatering af DTM.

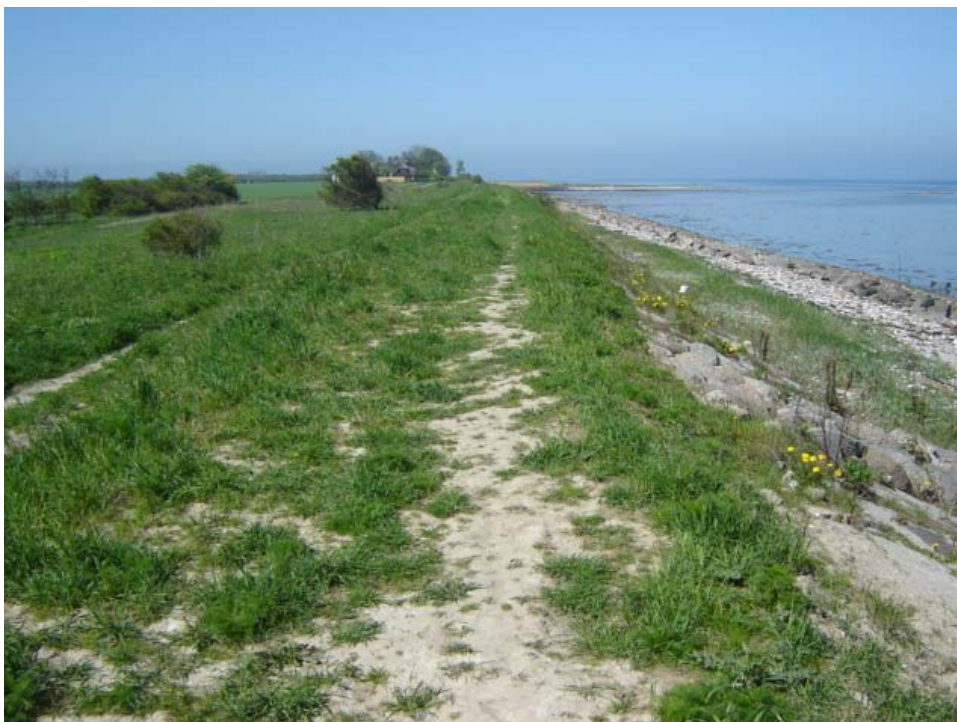
Fig 36. Billede af området omkring B. Billedet er taget mod vest.

Højre: Afbogelse (meter) mellem indmålte højder og højder udtrukket fra DTM. Der er afvigelse på op til 1,35m. Samtlige afvigelse er positive.

Fig 38. Kote på profil udtrukket fra DTM langs indmålte punkter, samt koten på indmålte punkter. Diget burde være sikret til 2m DVR. Diget er opfyldt i 2009 (dvs efter at DTM er optaget) og afvigelsen mellem DTM og opmålingen er derfor forventelig. Her skyldes afvigelsen således ikke nødvendigvis en egentlig fejl i DTM, men snarere en manglende opdatering af DTM.

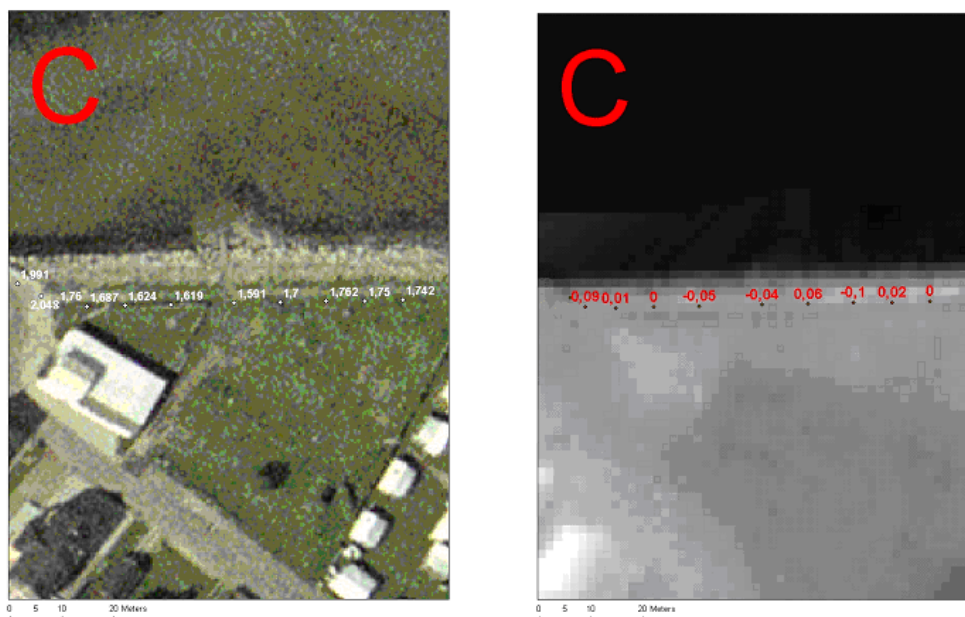
Fig 42.

Venstre: Indmålte DVR-koter (meter DVR) på baggrund af SCANKORT 2005 orthofotos.

Højre: Afvigelse (meter) mellem indmålte højder og højder udtrukket fra DTM.

Der er generelt god overensstemmelse mellem DTM og opmålingen.

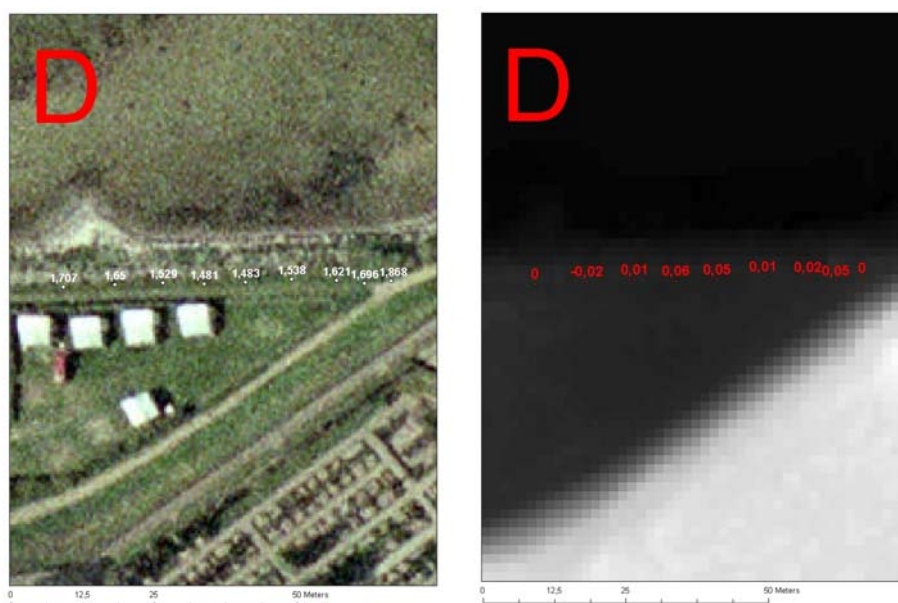
Fig 47.

Venstre: Indmålte DVR-koter (meter DVR) på baggrund af SCANKORT 2005 orthofotos.

Højre: Afvigelse (meter) mellem indmålte højder og højder udtrukket fra DTM. Der er generelt god overensstemmelse mellem DTM og opmålingen.

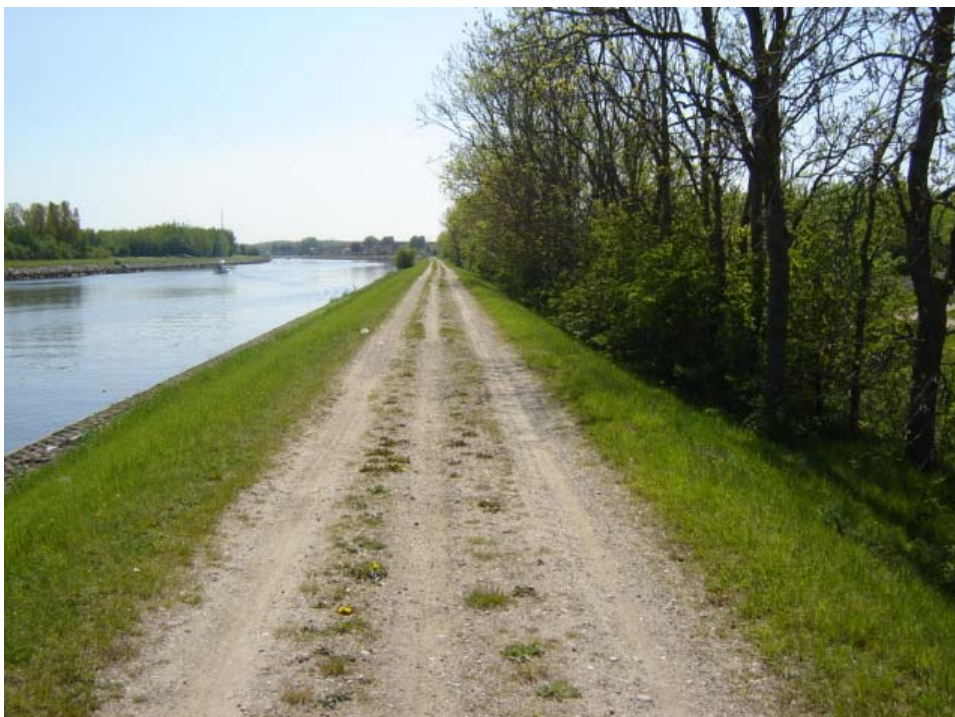
Fig 56. Billede af området omkring F. Billedet er taget mod syd.

Højre: Afvigelse (meter) mellem indmålte højder og højder udtrukket fra DTM. Der er afvigelser på op til 1,88m. Samtlige afvigelser er positive.

Fig 58. Kote på profil udtrukket fra DTM langs indmålte punkter, samt koten på indmålte punkter. Ifølge Odense kommune er der ikke foretaget nævneværdige reparationer/opfyldninger af diget de sidste mange år, og afvigelserne skyldes derfor en egentlig fejl i DTM, muligvis forårsaget af de høje træer langs diget.

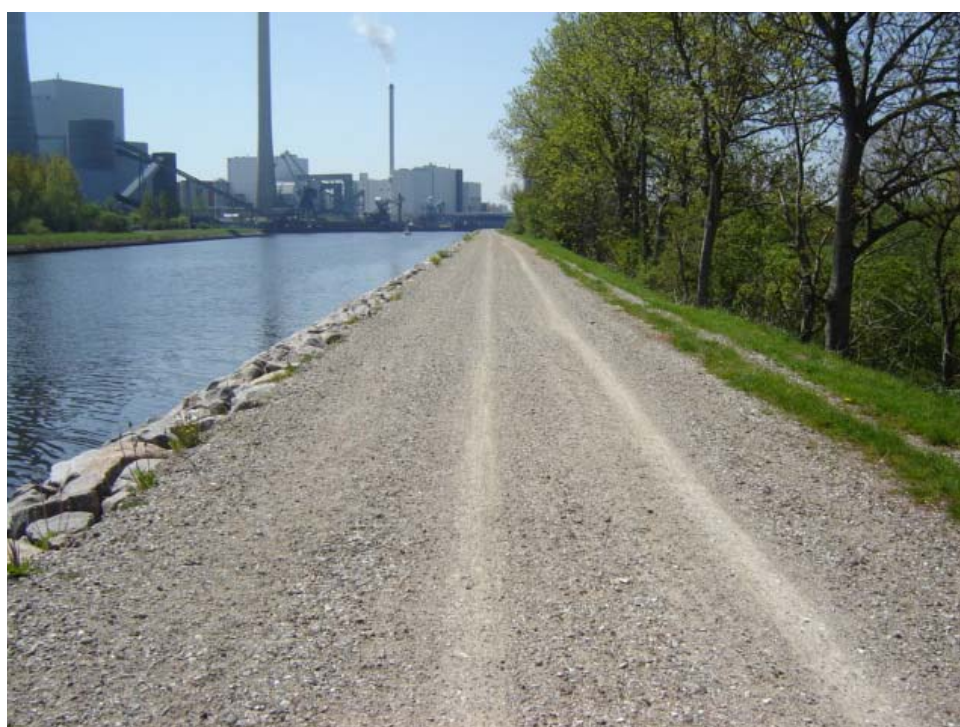
Fig 61. Billede af området omkring G. Billedet er taget mod syd.

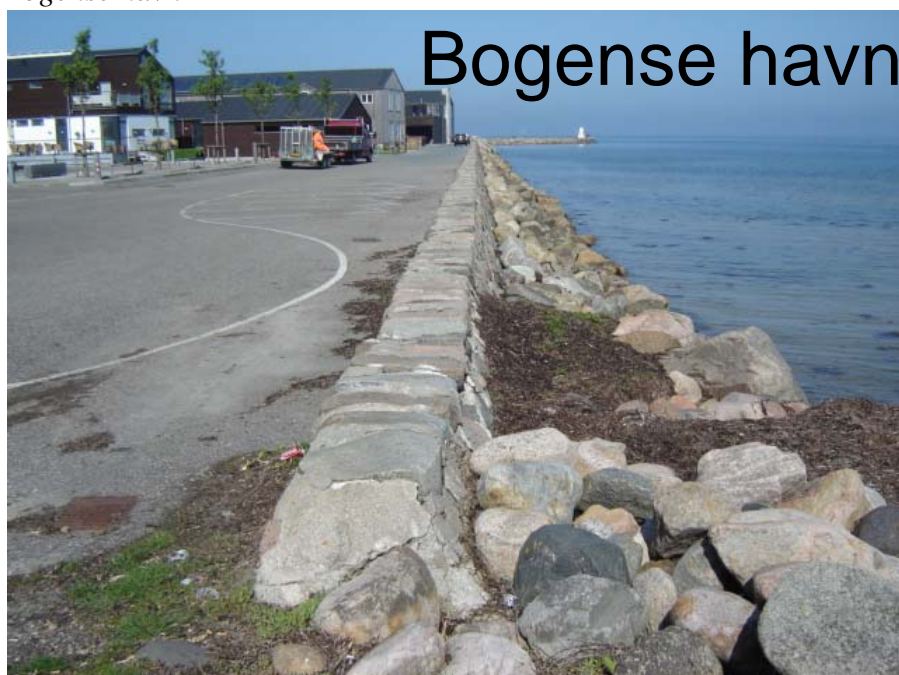
Fig 64. Billede af indmålt kajkant ved Bogense havn. Billedet er taget mod nordvest.

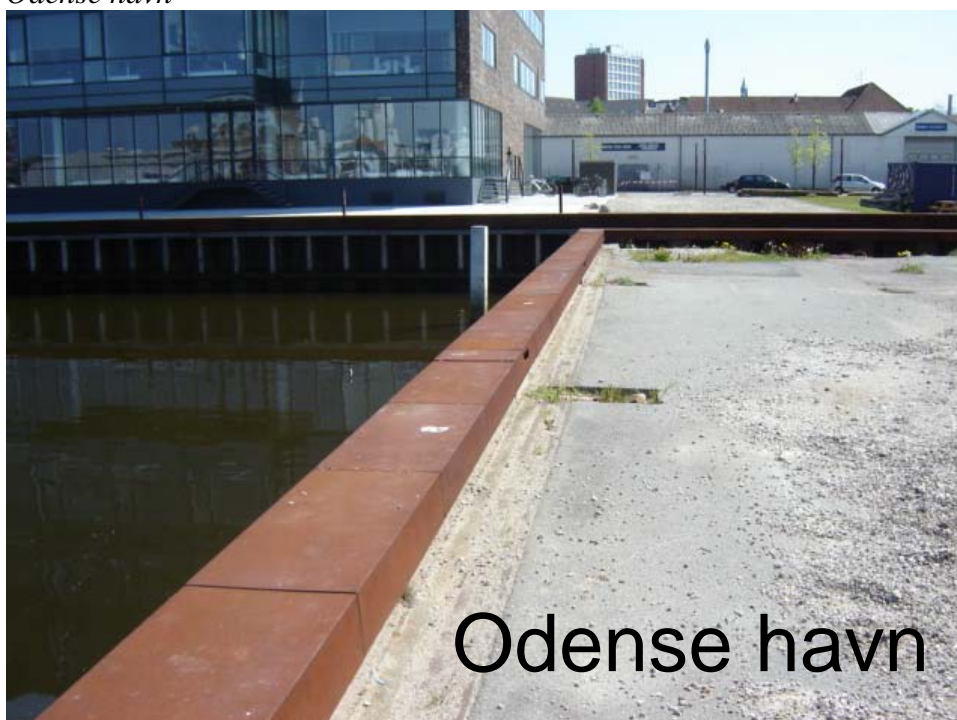
Fig 67. Billede af indmålt kajkant ved Odense havn. Billedet er taget mod syd.

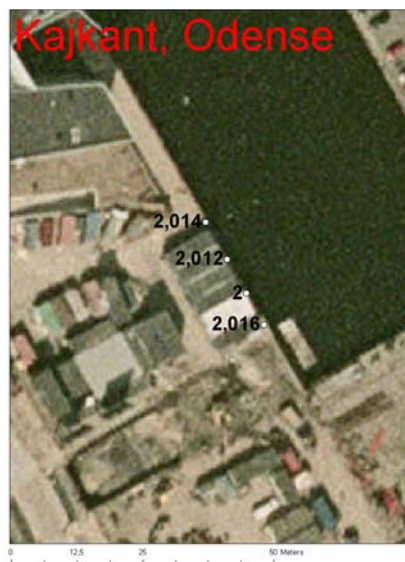
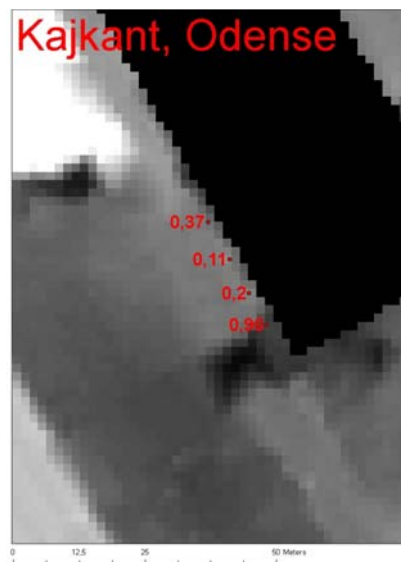
Fig 68.

Venstre: Indmålte DVR-koter (meter DVR) på baggrund af SCANKORT 2005 orthofotos.
